**Krajská správa a údržba silnic Středočeského kraje, p. o.****Lenka Chmelová**

12. března 2021

**Posouzení nestability skalního masivu při silnici II/277 v úseku mezi obcemi Mohelnice nad Jizerou a Podhora**

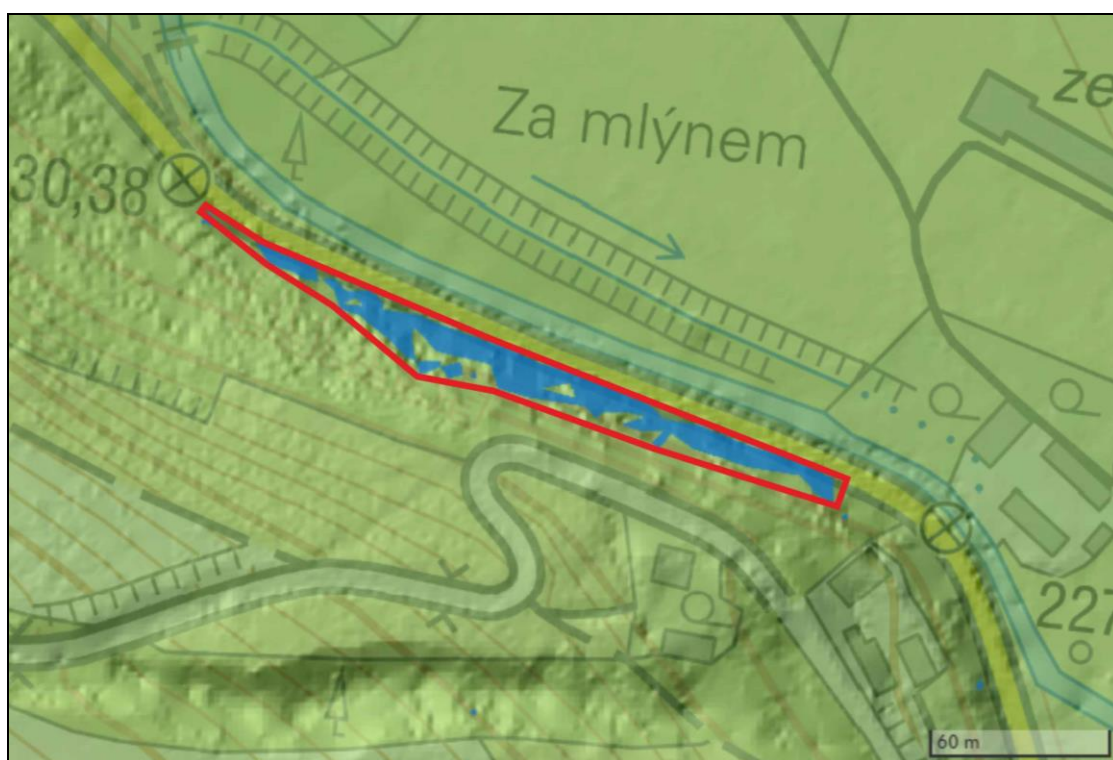
Obr. 3 Na topografickém podkladu (topografický podklad © <https://ags.cuzk.cz>) byla z DMR 5G generována sklonitost terénu. Modrými plochami je vyznačena část území se sklonem v rozsahu 50–90°, tedy území s potenciálním výskytem skalních stěn. Červeným polygonem je generalizovaným způsobem ohraničena část území s výskytem nestabilních skalních útvarů.

Přibližný rozsah nestabilní skalní stěny při jihojihozápadním okraji silnice II/277 v úseku mezi obcemi Mohelnice nad Jizerou a Podhora je vyznačen na obrázku 3. Část s nestabilními skalními útvary v délce do cca 240 m je vázána na odřez silnice v původním erozním svahu vytvořeném erozní činností toku Mohelky.

Předmětnou skalní stěnu v odřezu silnice II/277 v úseku mezi obcemi Mohelnice nad Jizerou a Podhora (přibližný rozsah nestabilního úseku svahu viz obrázek 3) lze označit jako **velmi nestabilní**. Stěna je místy značně rozvolněná s četnými široce rozevřenými tahovými trhlinami. Projevují se zde

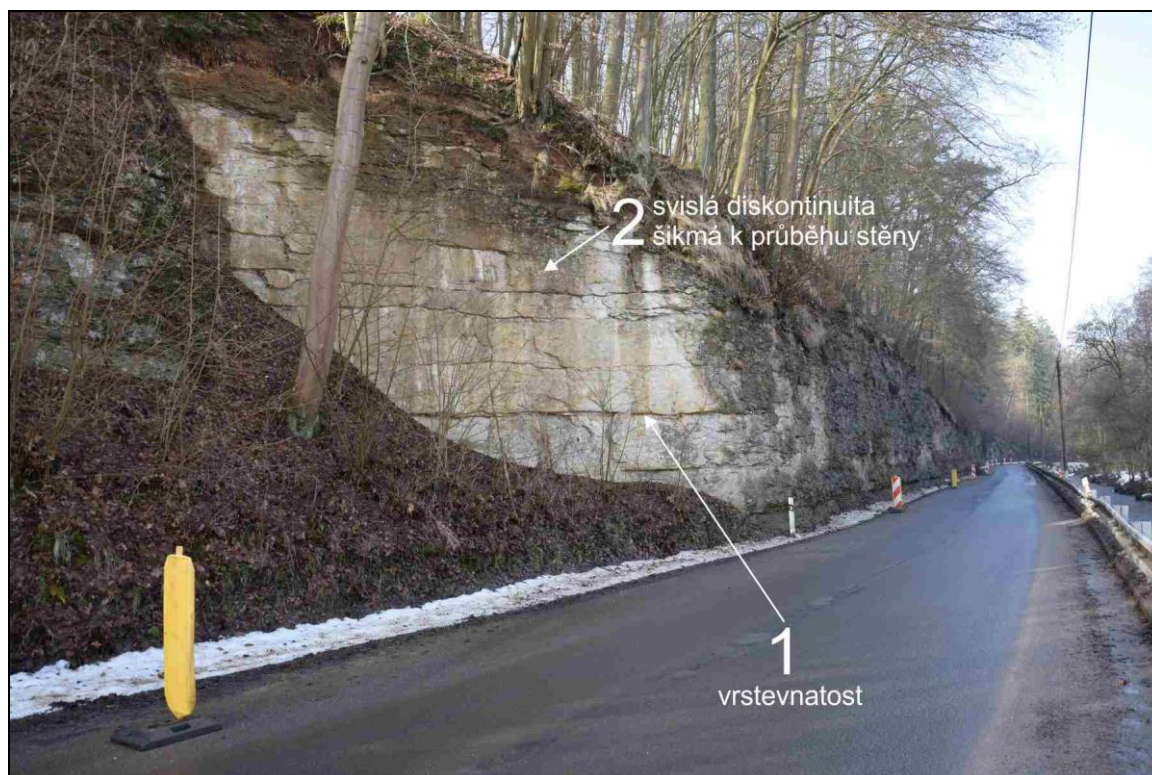
**Foto 1** Výrazná stěna na jihovýchodním okraji nestabilního území kopírující systém diskontinuit 2. Dobře patrná je lavicovitá vrstevnatost označená jako systém diskontinuit 1. Dále směrem k severozápadu pokračuje nestabilní stěna odřezu silnice II/277 paralelní s jejím průběhem. Na fotografii je dobře patrné, že před patou stěny zůstává jen nepatrný nebo dokonce vůbec žádný prostor pro akumulaci úlomků skalních řícení.

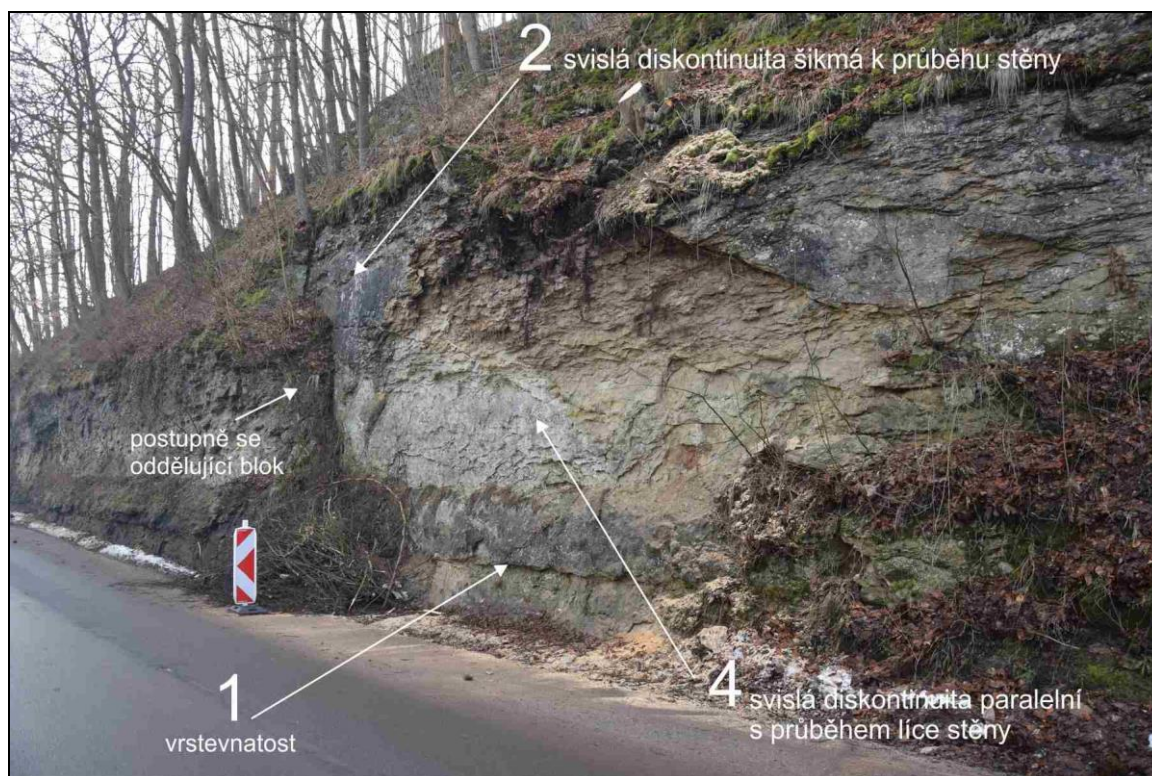
**Foto 2** Odlučná oblast řícení části stěny (dle ústního sdělení pana Petra Valkouna k řícení došlo 6. února 2021 v 16:30). Zřetelné jsou diskontinuity, reprezentující dílčí systémy diskontinuit 1, 2 a 4, které se uplatnily při nestabilitě stěny.

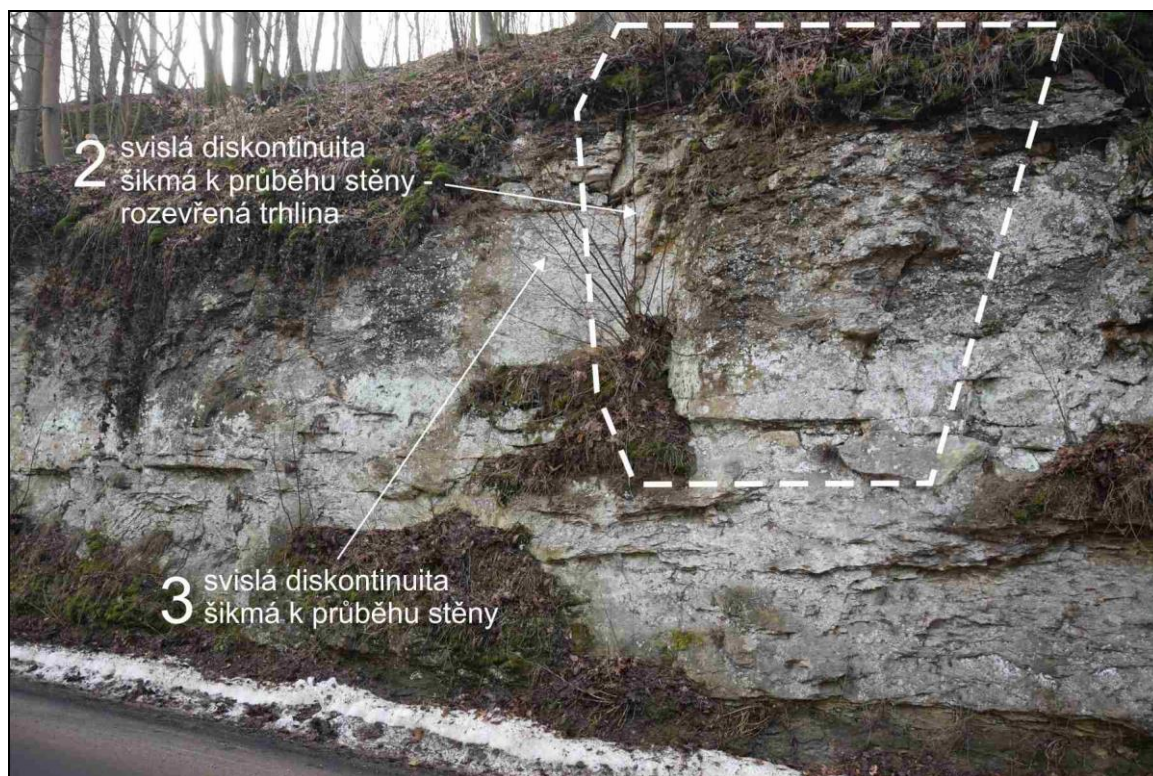
Systém 2 je velmi výrazný a predisponuje průběh diskontinuit šikmo k průběhu líce stěny nad silnicí. Systém 3 probíhá rovněž šikmo k průběhu líce stěny nad silnicí, přibližně kolmo k průběhu diskontinuit systému 2 – oproti systému 2 je však podstatně méně výrazný. Systémy 2 a 3 predisponují při aktuální orientaci a sklonu líce skalní stěny vývoj nestabilních bloků klínovitého tvaru, které mohou být i většího objemu. Ve stěně jsou dobře patrné nestabilní části tohoto charakteru i klínovitá vhloubení po již v minulosti vypadlých blocích (foto 3, 4 a 5).

**Foto 3** Nestabilní blok ve stěně odřezu silnice II/277 zvýrazněný bílým polygonem – celkový pohled.

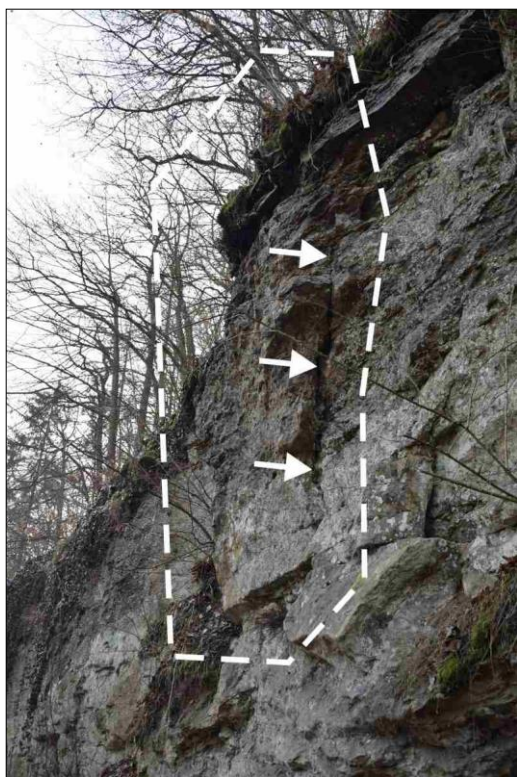
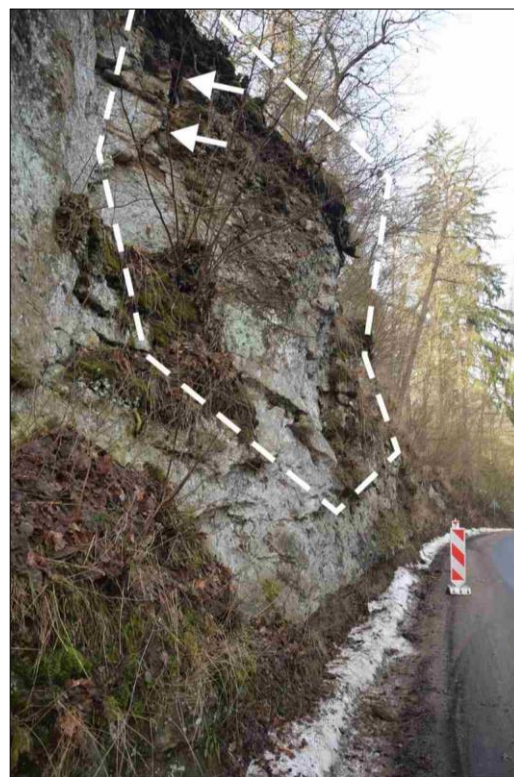
**Foto 4** Nestabilní blok ve stěně (dtto foto 3) zvýrazněný bílým polygonem. **Vlevo** – pohled od severozápadu, **vpravo** – pohled od jihovýchodu. *Bílými šipkami* jsou zvýrazněny otevřené trhliny.

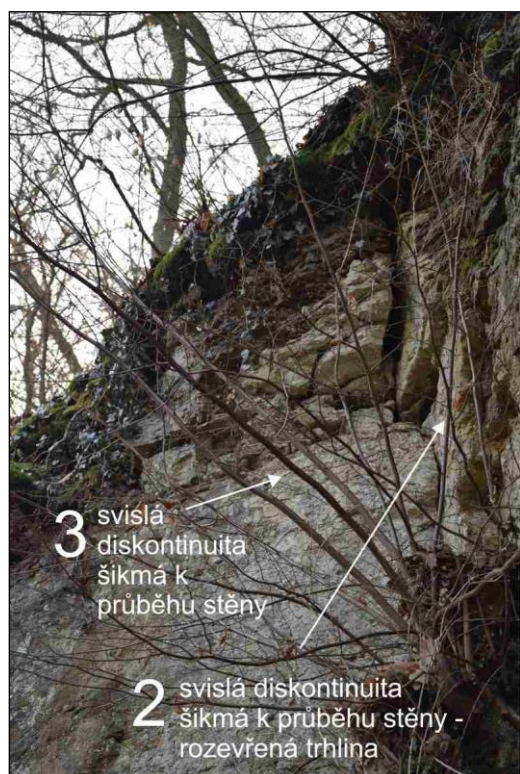
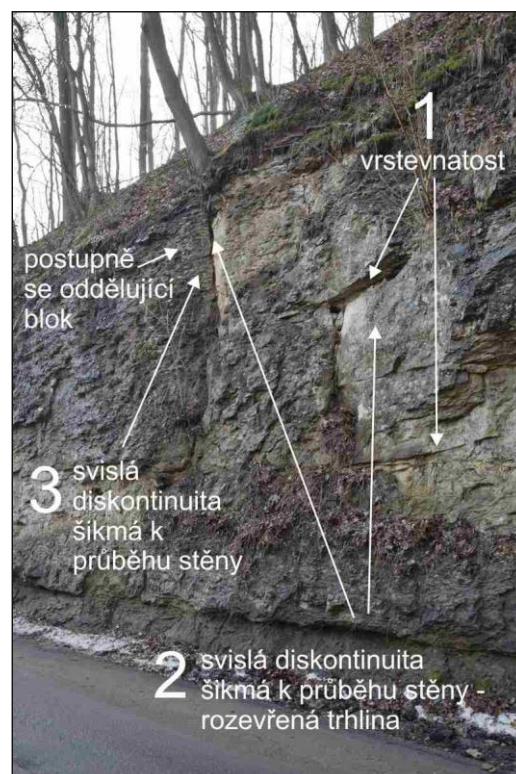
**Foto 5** Ukázka interakce systémů diskontinuit 2 a 3 ve stěně vytvářející klínovité vhloubení. Otevřené trhliny na systémech diskontinuit 2 oddělují ve stěně nestabilní části. Na fotografii vpravo je dobře patrný nahnutý nestabilní strom v horní hraně stěny.

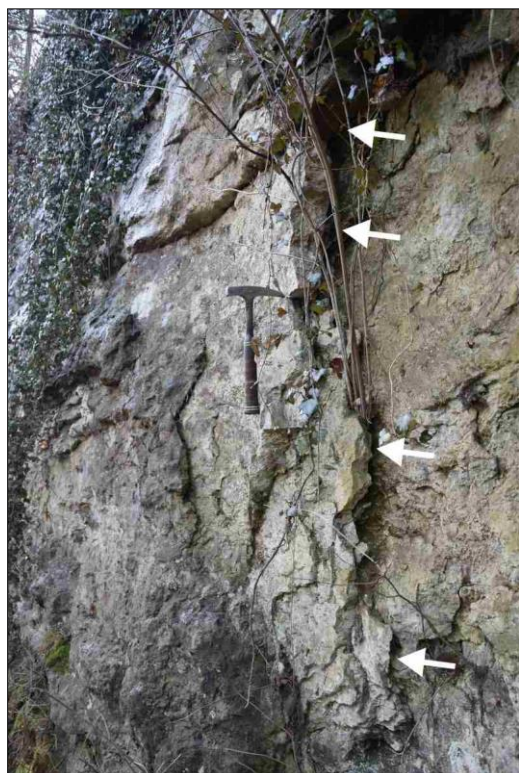
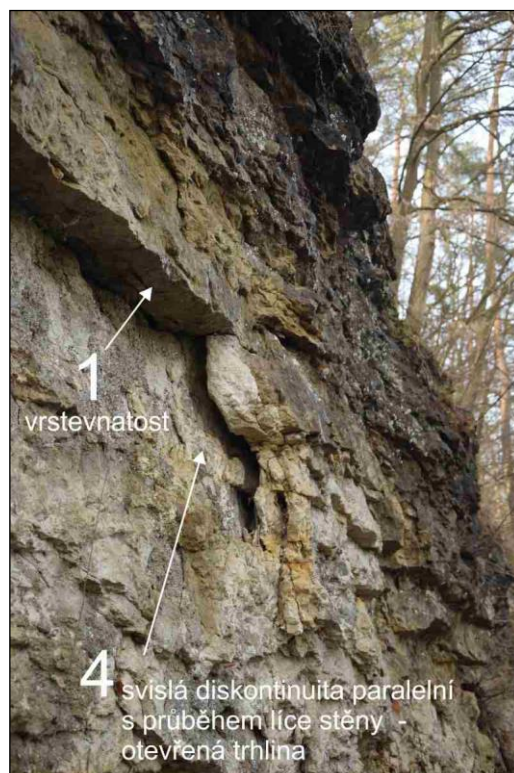
Dostí výrazný je i subvertikální systém diskontinuit 4, který je paralelní s lícem stěny nad silnicí a podmiňuje vývoj nestabilních deskovitých bloků (šupin) paralelních s průběhem líce stěny nebo i uvolňování dílčích úlomků (foto 6 a 7 vlevo).

K nestabilitě ve stěně napomáhá také selektivní zvětrávání hornin, kdy vůči zvětrávání méně odolné partie v podloží pevnějších poloh podléhají rychlejšímu odnosu. Ve stěně se pak podle ploch vrstevnatosti vytvářejí drobnější, avšak četné nestabilní převisy (např. foto 6 vpravo).

**Foto 6** Ukázka nestabilních částí líce stěny vymezených systémem diskontinuit 4 (diskontinuity paralelní s průběhem stěny).

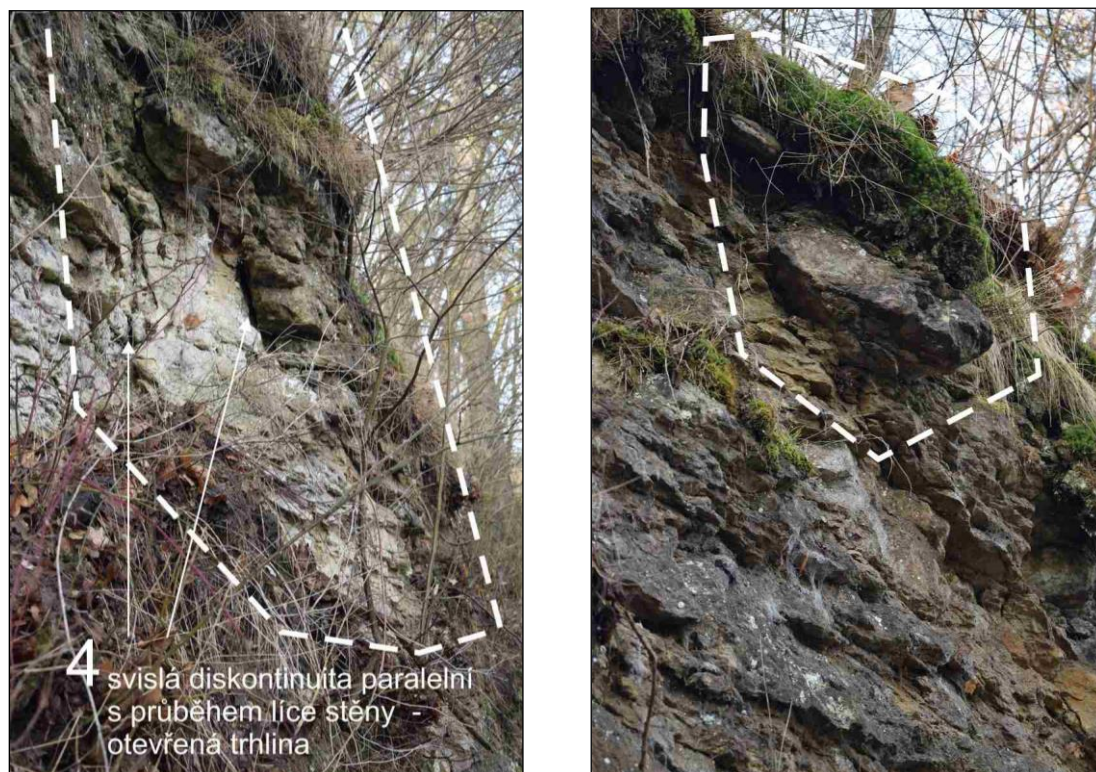
Nestabilní převisy se místy vytvářejí také při horní hraně skalní stěny (foto 7 vpravo, 8 a 9).

**Foto 7 Vlevo** – ukázka nestabilní části líce stěny vymezené systémem diskontinuit 4 (diskontinuity paralelní s průběhem líce stěny), **vpravo** – ukázka převislých částí v horní části stěny a volných bloků hrozících pádem.

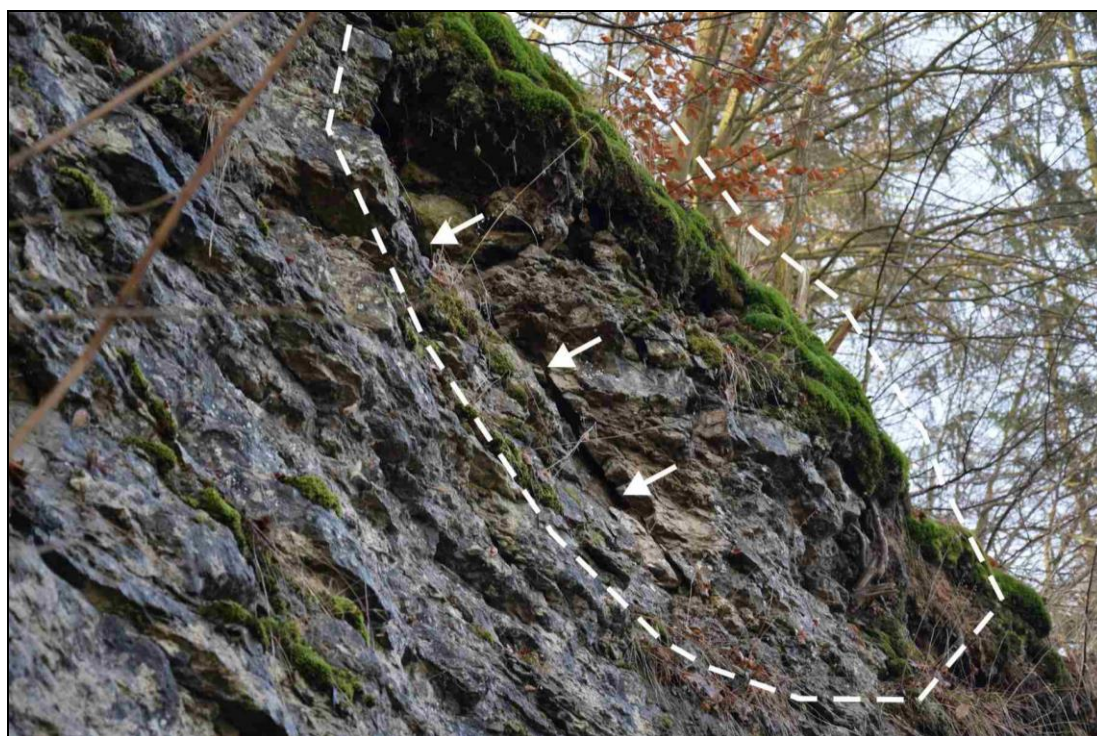
**Foto 8** Ukázka nestabilního bloku a převislé části v horní hraně stěny (vyznačeno bílým polygonem). Bílými šipkami je vyznačena otevřená trhlina.
